Technische Universität München

Prüfbericht Nr. 3659
über die Prüfung einer
rechteckigen Entrauchungsleitung aus Stahlblech
zum Einsatz im zu entrauchenden Raum,
nach DIN 1366-9

Auftraggeber: Caverion Österreich GmbH
Bergerbräuhausstraße 33
A-5020 Salzburg
Auftrag vom: 16. April 2014
(SM0B010110259K3504001)

Brandprüfung an einer rechteckigen Stahlblechleitung, durchgeführt nach EN 1363-1 in Verbindung mit EN 1366-9, zum Nachweis der Eignung als Entrauchungsleitung für den zu entrauchenden Rauchabschnitt.

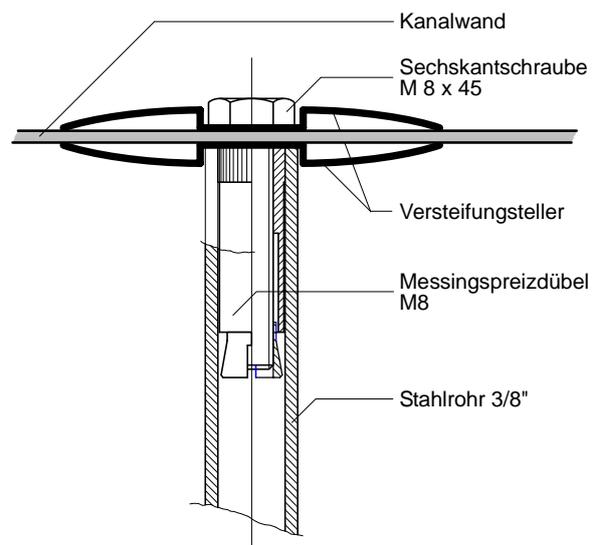
Abbildung 2: Kanalstütze

Im Innern waren die Leitungsteilstücke mit verzinkten Stahlrohren (mittelschweres Gewinderohr 3/8“, DIN EN 10255-M) abgestützt (Abbildung 2). Die Rohre waren mit Messing-Spreizdübeln (Gebhardt „EMBY-FIX“) und Sechskantschrauben M8 unter Zwischenlegung von Versteifungstellern (Gebhardt Nr. 313070010) befestigt. Der maximale Abstand von Stütze zu Stütze bzw. von Stütze zu Flansch betrug 500 mm, d.h. bei den 1500 mm bzw. 1325 mm langen, geraden Formstücken² waren zwei Stützen, bei dem kürzeren (800 mm langen) Formstück war eine Stütze angeordnet.

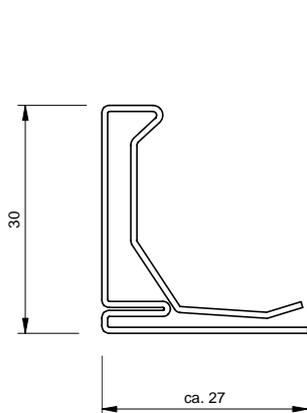
Abbildung 3: Flanschprofil

Die Flanschprofile (Typ S 30, Fabr. Gebhardt) sind in Abbildung 3 dargestellt. Sie waren auf die Leitung aufgeschoben und mittels Punktschweißung befestigt (Abstand der Schweißpunkte max.

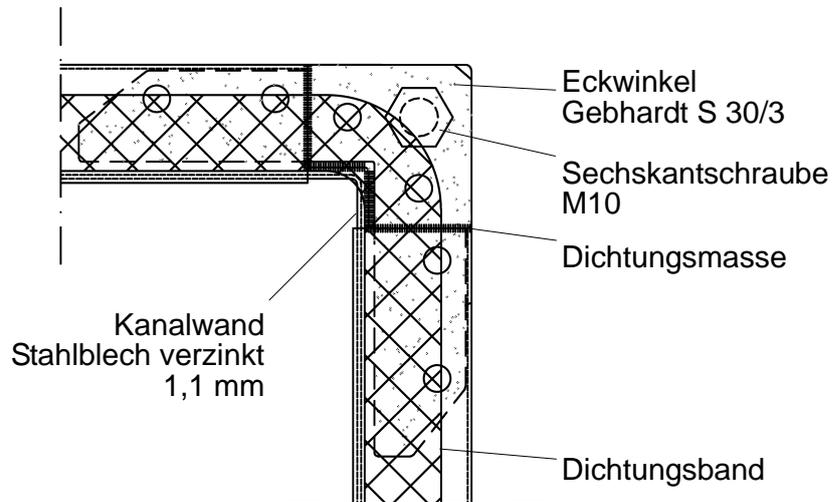
Abbildung 4: Eckwinkel

250 mm, mindestens 3 Schweißpunkte je Seite)³. Die Schweißpunkte waren mit einem Korrosionsschutz (Kaltverzinkung) versehen. Als Eckverbinder wurden Eckwinkel nach Abbildung 4 (Typ S 30/3) verwendet, die in die Flanschprofile eingeschoben wurden⁴. Im Eckbereich wurden die Leitungsformstücke mit einer Dichtmasse abgedichtet.

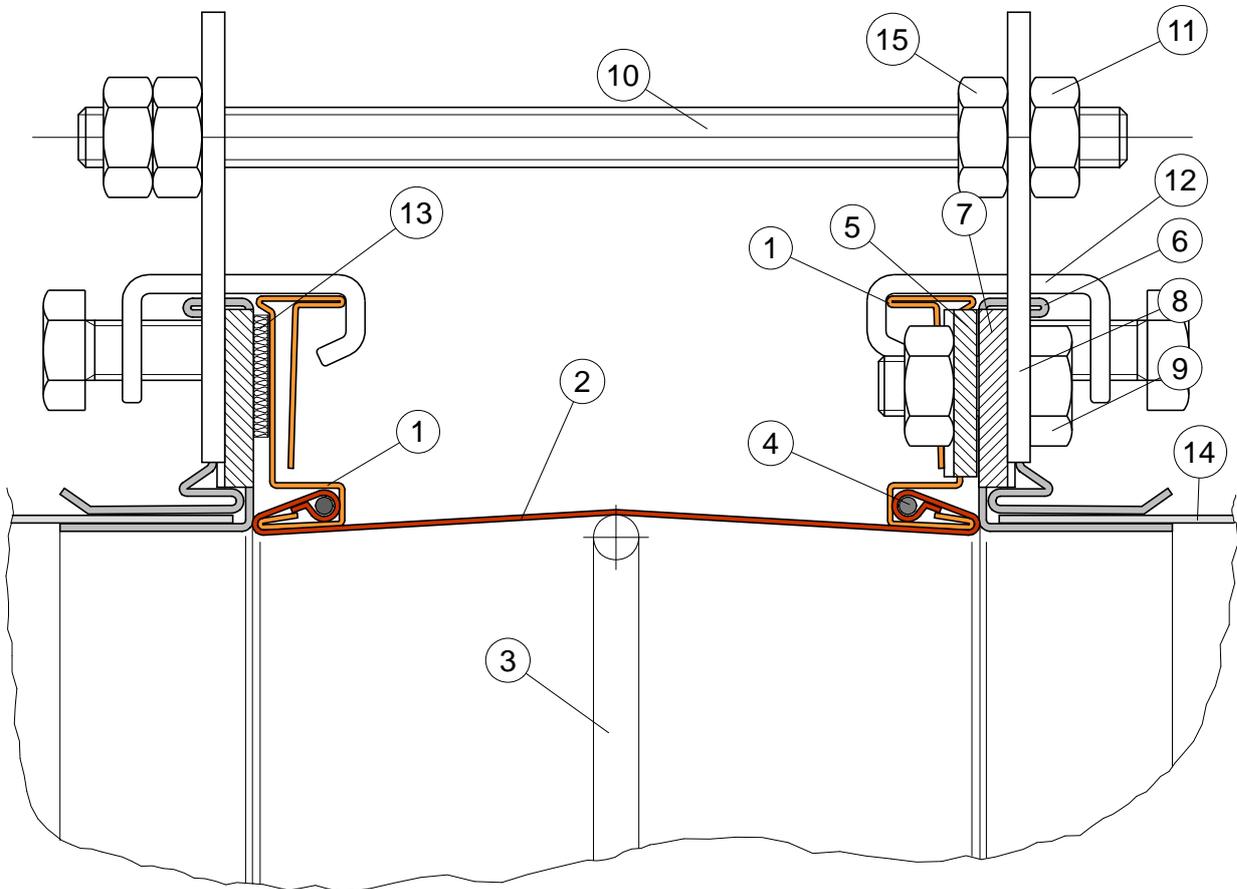
Abbildung 5: Der verwendete Weichstoffkompensator

In die Prüfleitung wurde ein Kompensator bestehend aus einem elastischen Stutzen (Fabr. „Duroflex“, Typ „EVS-600 HO ISO EN12101-7/EN1366-9“) und daran angebauten Kanalsegmenten eingebaut.

Der Kompensator besteht aus zwei Flansch-Rahmen und einem Gewebebalg aus Hochtemperatur-Schichtstoff (die technische Spezifikation ist bei der Prüfstelle hinterlegt). Diese Teile (Pos. 1 bis Pos. 5) stellen den eigentlichen Kompensator dar. Der Balg ist jeweils in den Flansch-Rahmen eingeklemmt.

Der Flansch-Rahmen des Kompensators und der Leitungsflansch werden in den Ecken mit Schrauben und Muttern M 10 und dazwischen mit Gewindeklemmen (mit Schrauben M8) verbunden⁵. An den vier Ecken sind Führungsprofile aus Stahl (Pos. 8) mit Bohrungen angeschraubt. Durch die Bohrungen führen Gewindestangen M 8, die an einer Seite an den Führungsprofilen befestigt sind und auf der anderen Seite eine Mutter mit Kontermutter aufweisen⁶.

Anmerkung: Der Weichstoffkompensator muss werksseitig gefertigt werden und ist der werkseitigen Produktionskontrolle zu unterziehen. Zur einfacheren bauseitigen Montage besteht der Weichstoffkompensator aus dem eigentlichen Weichstoffelement mit beidseitig angeschlossenen kurzem Kanalsegment. Damit ist er im Gesamten als Kanalsegment definiert.

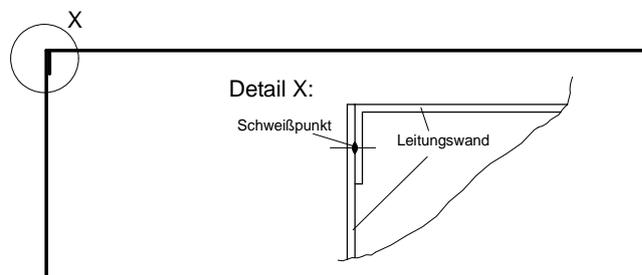
**Abbildung 6:
Formstück Abzweig**

Die im Brandraum angeordneten Abzweigstücke waren mittels Punktschweißung gefertigt (siehe Abbildung 6).

Die Befestigung an der Prüfleitung erfolgte in der Weise, dass die Wandung der Abzweigstücke nach innen abgekantet wurde und – unter Einbringung einer Dichtmasse (wie oben genannt) – an der Prüfleitung angenietet wurde (siehe Detail X in Abbildung 13).

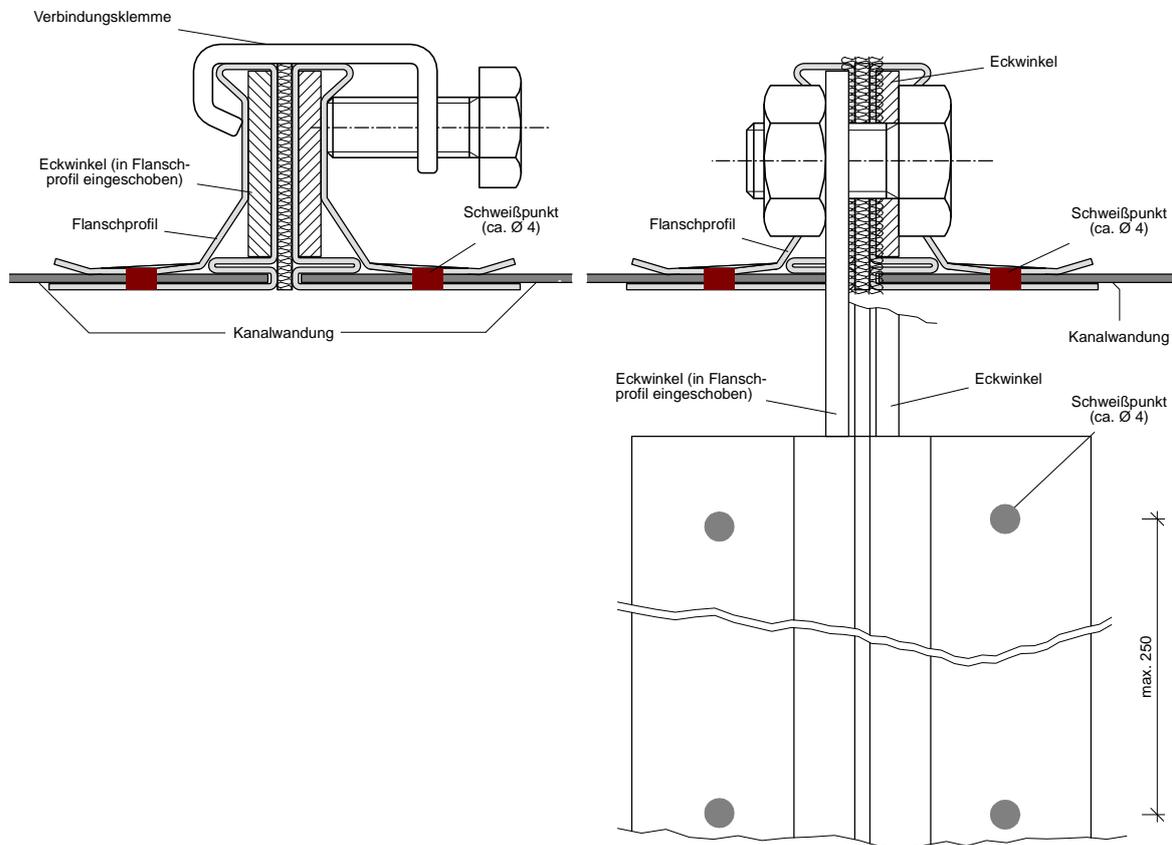
Abbildung 7: Flanschverbindung
(links: mit Verbindungsklemme, rechts: Eckbereich mit Schraube)

Die Profilflansche wurden im Abstand von maximal 250 mm mit Kanalverbindungsklemmen (Gewindeklemme „plus“, Fabr. Gebhardt) aus verzinktem Stahl (siehe Abbildung 7) zusammengesammelt⁵ und in den Ecken mit Schrauben M 10 verschraubt (siehe Fotos).

Zwischen den Flanschen lag der ca. 6 mm dicke und 10 mm breite Dichtungstreifen aus Silikatfaser-Dichtband.

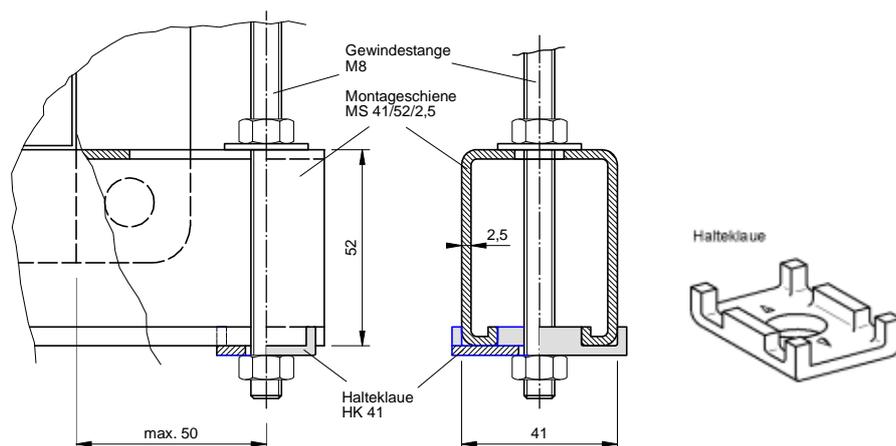
Abbildung 8: Abhängung der Leitung

Die Leitung wurde mit Gewindestangen M 8 und Quertraversen (Bezeichnung Montageschiene MS 41/52/2,5, Fabr. Sikla, Abmessungen $B \times H \times t = 41 \text{ mm} \times 52 \text{ mm} \times 2,5 \text{ mm}$ dick) abgehängt. Im Brandraum wurden die Gewindestangen durch die aufgelegte Porenbetondecke hindurchgeführt. Außerhalb des Brandversuchsofens waren die Gewindestangen an einem Stahlgestell befestigt. Die Anordnung der Abhängungen ist Abbildung 13 zu entnehmen. Der gemessene maximale Abstand zweier Abhänger im Brandraum betrug 1500 mm, bei einer maximalen Formstücklänge von 1500 mm. Der seitliche Abstand der Gewindestangen zur äußeren Leitungsoberfläche betrug max. 50 mm.

Anmerkung: Die Muttern an den Gewindestangen waren bei der Prüfleitung nicht weiter gesichert. In der Praxis ist hier eine geeignete Sicherung zu fordern.

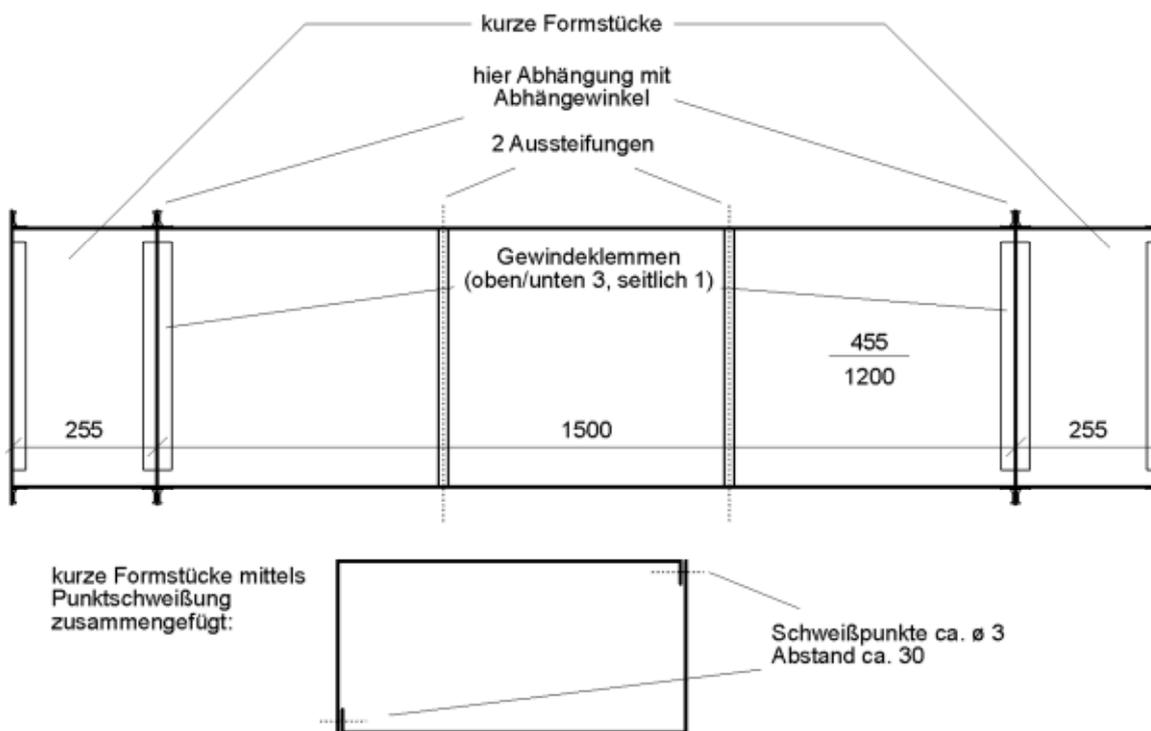
- Probekörper 2: eine waagrechte Entrauchungsleitung, Querschnitt 1200 mm x 455 mm, 2010 mm lang, bestehend aus zwei Formstücken je 255 mm lang und einem Formstück 1500 mm lang. Die beiden kurzen Formstücke waren durch Punktschweißung zusammengefügt, das lange Formstück mit Eckfalz wie oben beschrieben. Flansche mit Flanschprofilen und Eckwinkel wie oben beschrieben.
Dieser Probekörper wurde mit Abhängewinkeln und Gewindestangen im Brandraum abgehängt. Zusätzlich wurden in die Leitung Gewichte eingelegt, um einen Leitungsquerschnitt von 1250 mm x 1000 mm zu simulieren.

Abbildung 9: Probekörper 2: Kanalstück, mit Abhängewinkeln abgehängt und mit Gewichten beschwert

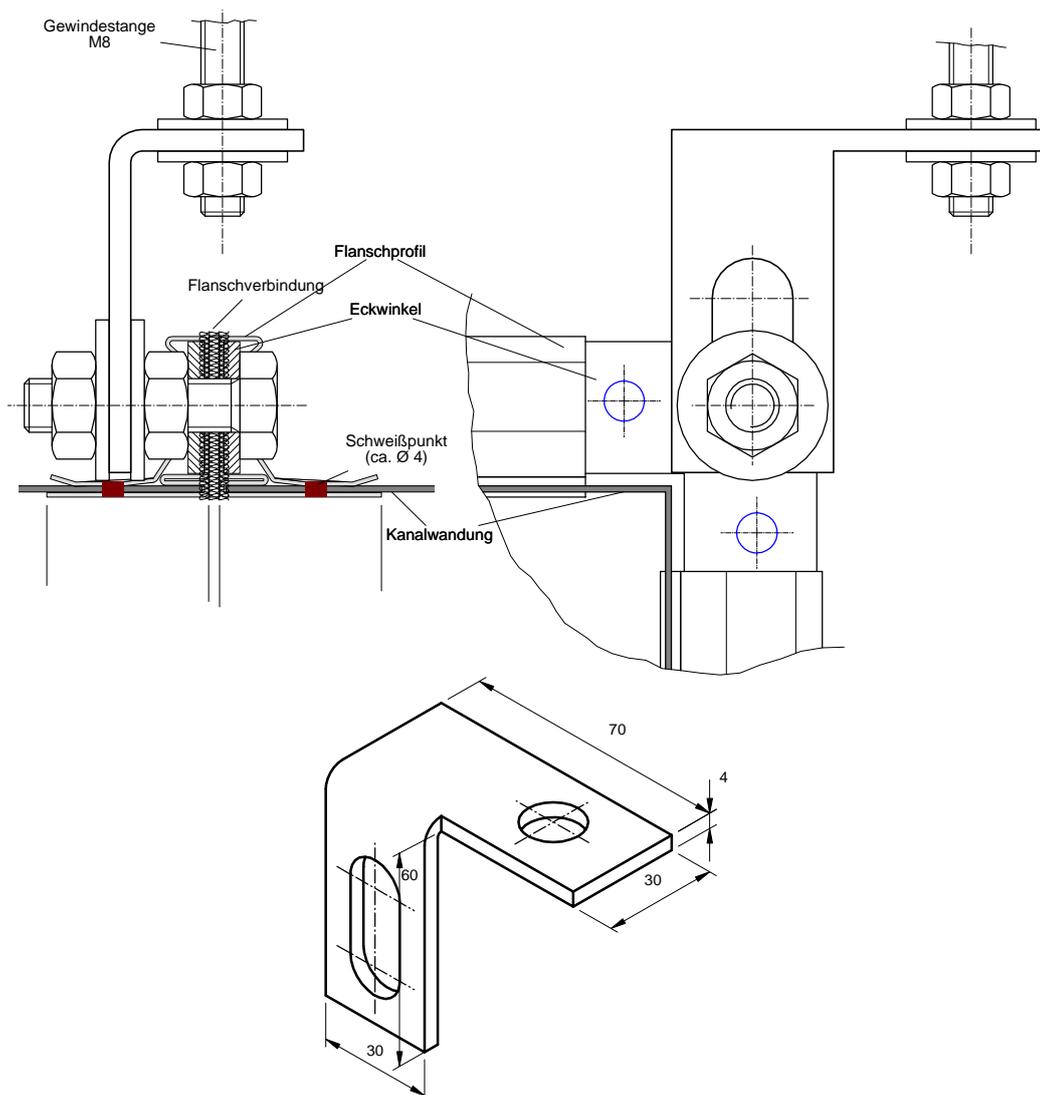
Abbildung 10: Probekörper 2: Details der Abhängung mit Abhängewinkeln

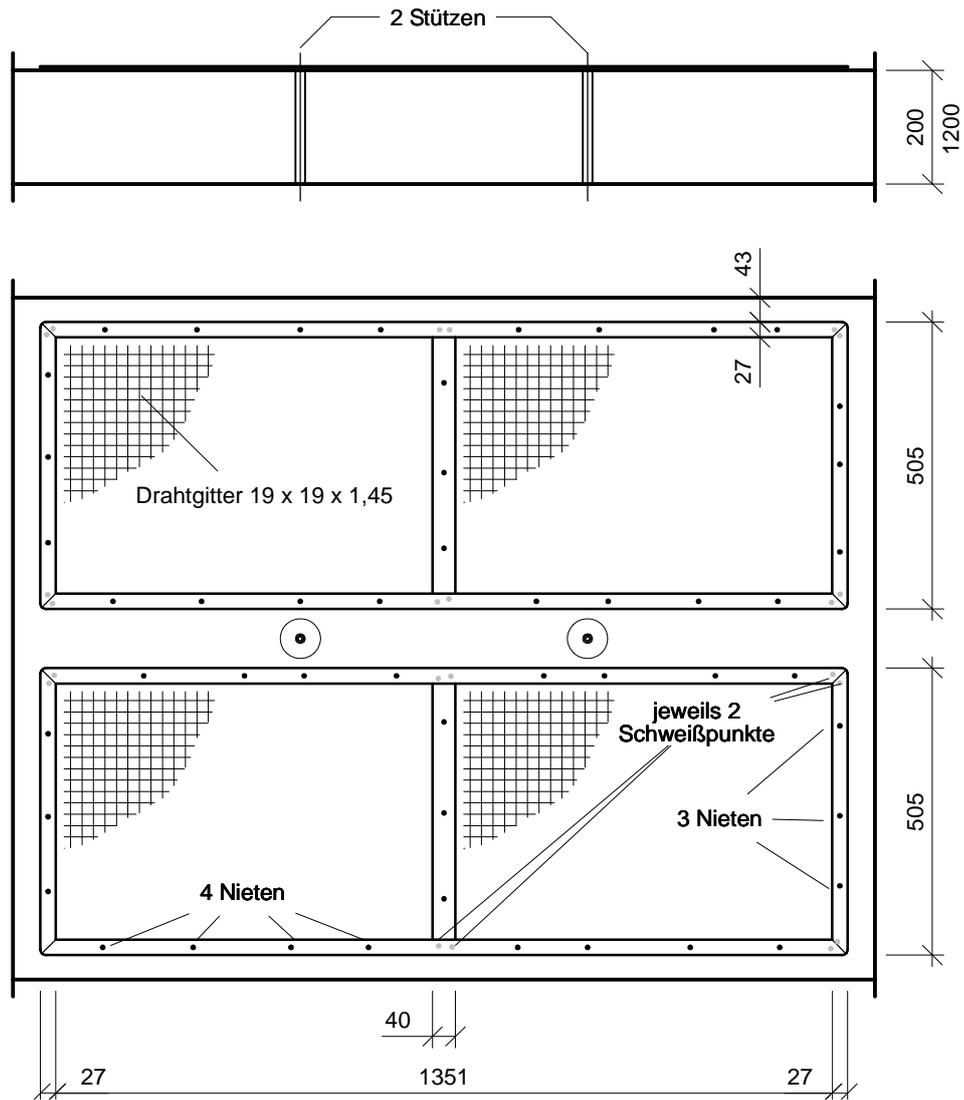
- Probekörper 3: eine waagrechte Entrauchungsleitung, Querschnitt 1000 mm x 200 mm, 1500 mm lang, mit vier Lüftungsgittern an der Oberseite
- Probekörper 4: ein Bogen mit zwei Leitblechen, Querschnitt 1000 mm x 1200 mm (Breite x Höhe). Die Seitenwände waren mittels Pittsburghfalz miteinander verbunden. Die Leitbleche waren mit Leitblechklammern („MEZ-Pilz“, Fabr. MEZ-Technik) befestigt.

Abbildung 11: Probekörper 3: Kanalstück mit Lüftungsgittern

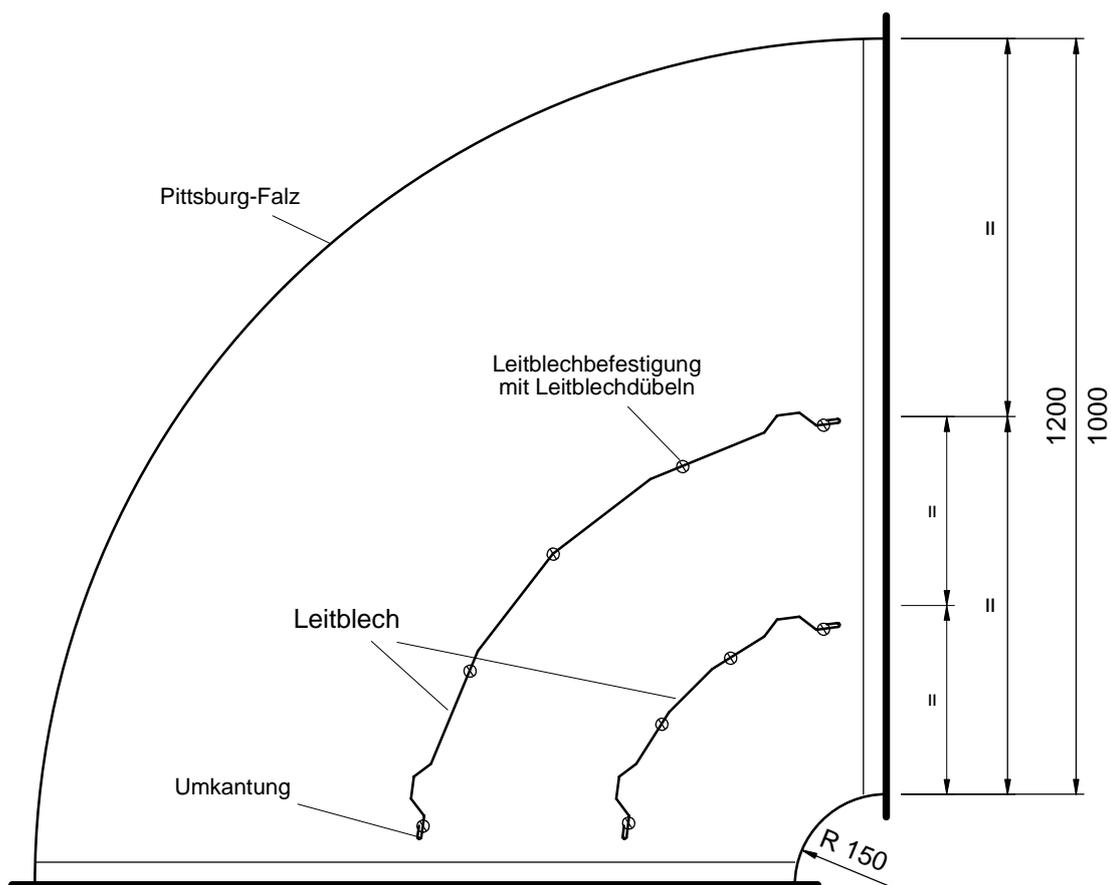
Abbildung 12: Probekörper 4: 90°-Bogen mit Leitblechen

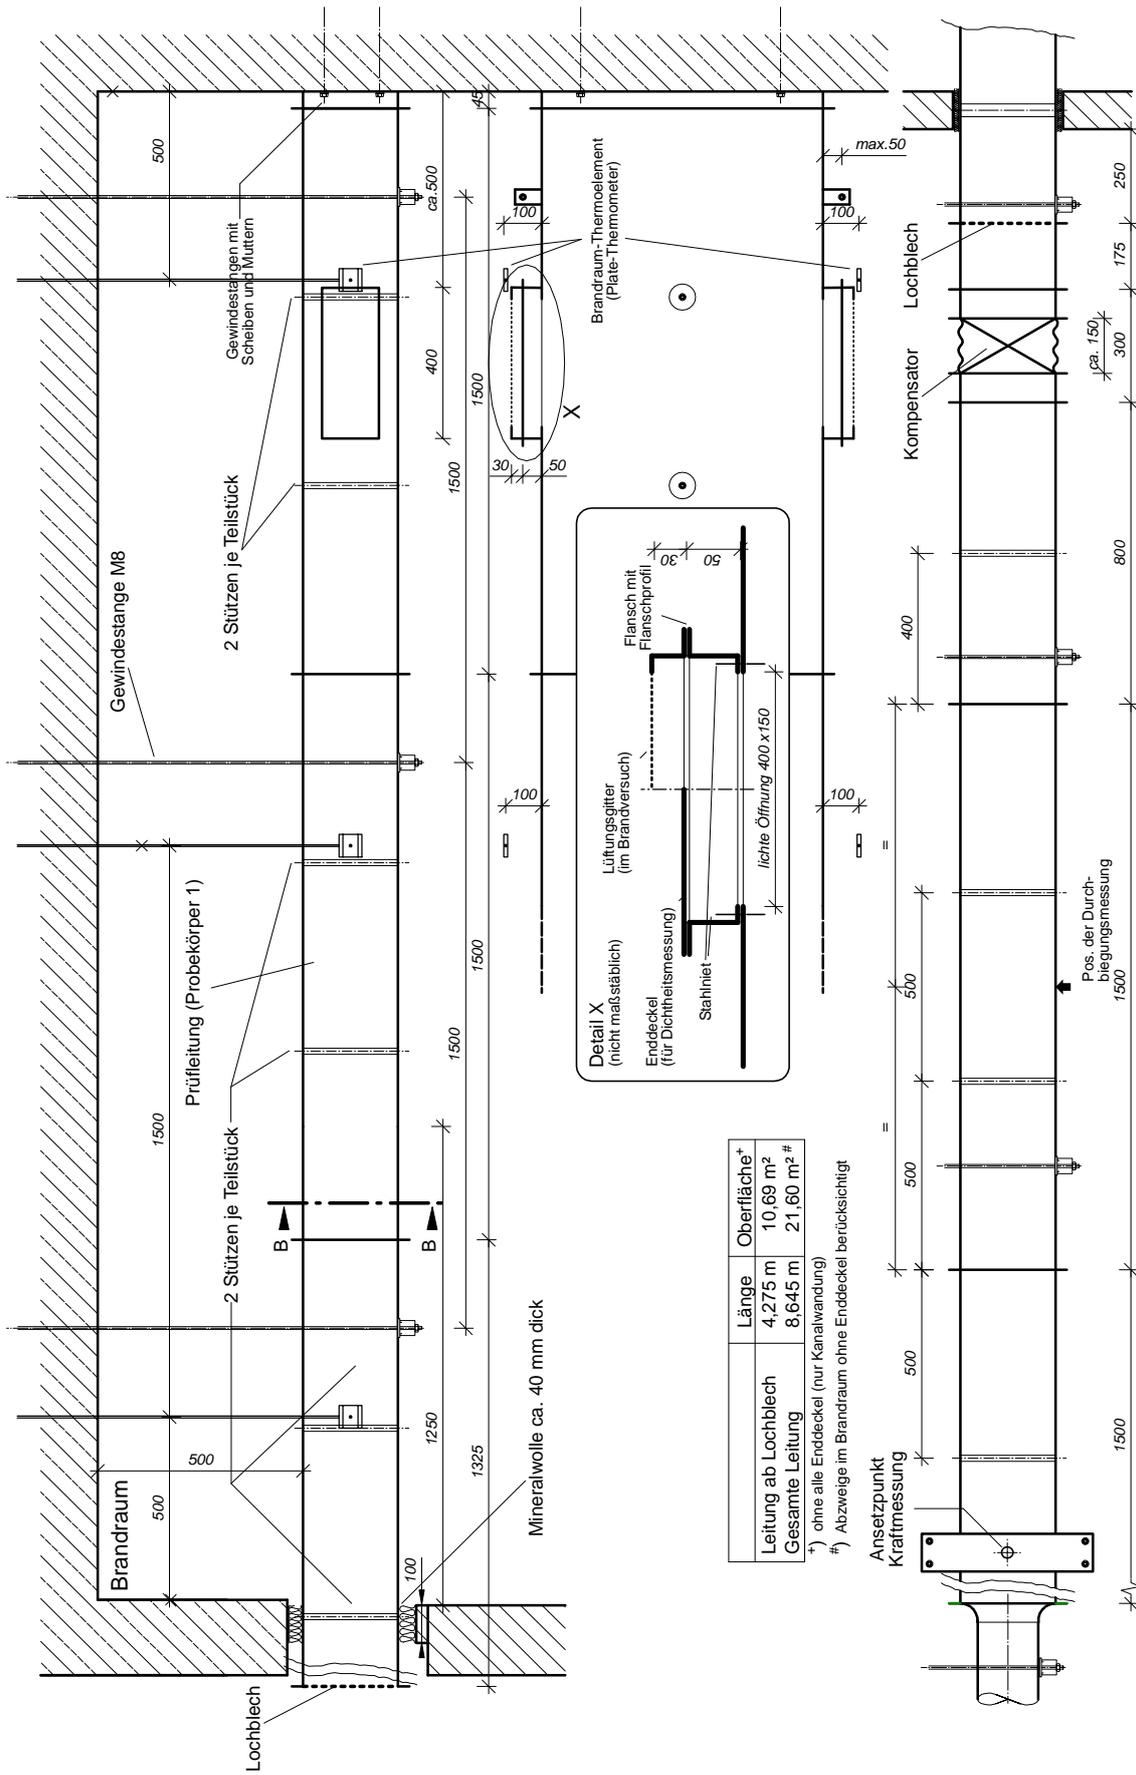
Die Abbildung 13 zeigt den Aufbau der Prüfleitung innerhalb und außerhalb des Brandraumes.

Abbildung 13: Aufbau der Prüfleitung; Kanalsegmente, Weichstoffkompensator und Kreuzstück

Die gesamte Prüfleitung ist in Abbildung 13 dargestellt.

Außerhalb des Brandraums, ca. 250 mm von der Wand entfernt⁸, war ein Lochblech entsprechend DIN EN 1366-9 mit 324 Bohrungen von 10 mm Durchmesser eingebaut, mit dem bei Durchströmung ein Unterdruck im nachfolgenden Leitungsabschnitt aufgebaut wurde.

In dem Leitungsteilstück vom Lochblech bis zum Leitungsende war der Kompensator eingebaut.

Ca. 700 mm vor dem äußeren Leitungsende befand sich der Ansatzpunkt für die Kraftmessung, d.h. die Leitung war an dieser Position fest eingespannt (eingeklemmt). Die von der Leitung bzw. dem Kompensator ausgeübten Kräfte wurden mit Kraftmessdosen gemessen.

Am äußeren Ende der Prüfleitung war ein Enddeckel aus Stahlblech mit zwei Einlaufdüsen von 160 mm Durchmesser, mit deren Hilfe der Volumenstrom gemessen wurde, angebracht. Mit einem regelbaren Brandgasventilator wurde die Absaugung aus der Leitung vorgenommen.

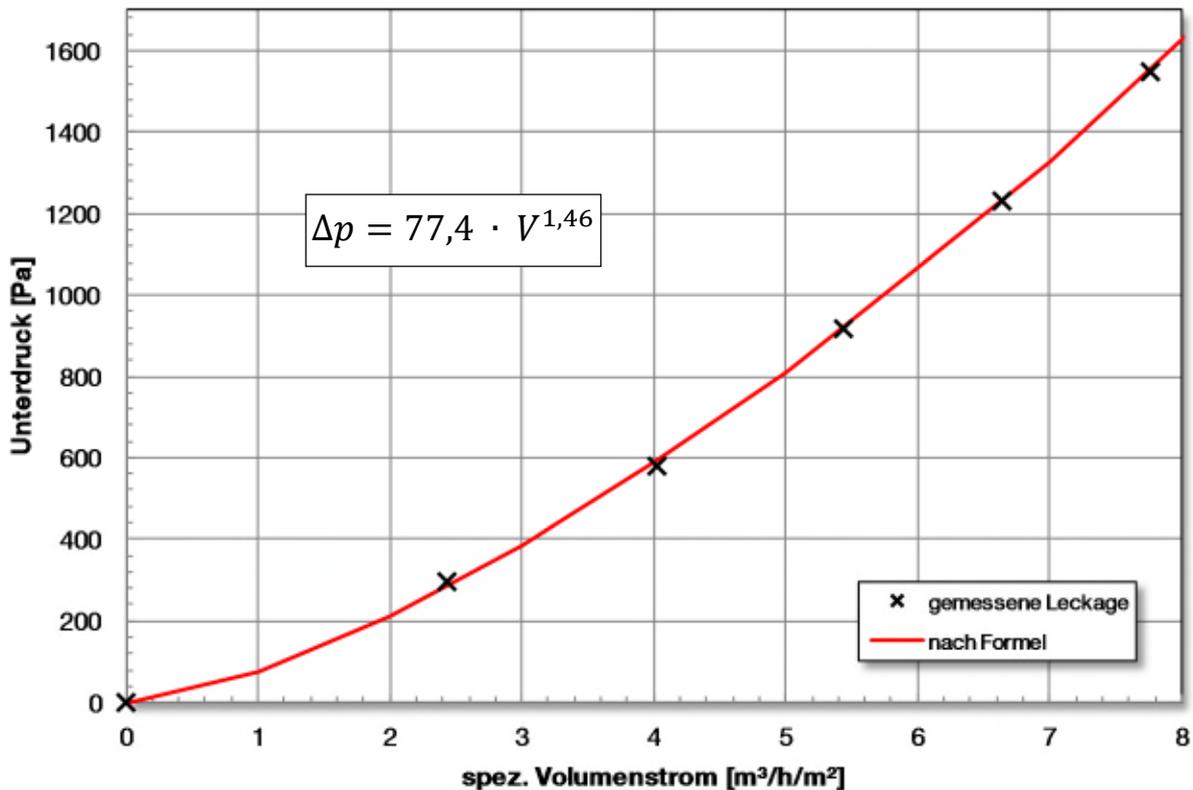
Die gemessene spezifische Leckage liegt unter dem Grenzwert von 10 m³/h/m².

Abbildung 14: spez. Kaltleckage der ganzen Prüfleitung
(einschließlich Kompensator und Abzweigen)

Aus dem Exponenten der Approximationsfunktion lässt sich ablesen, dass eine überwiegend laminare Strömung vorliegt, dass also die Leckage durch sehr enge Spalten und Öffnungen erfolgte.

Unterdruck [Pa]	0	296	579	918	1231	1548
Volumenstrom [m³/h]	0	52,5	86,9	117	143	168
spez. Leckage [m³/h/m²]	0	2,43	4,02	5,44	6,64	7,76

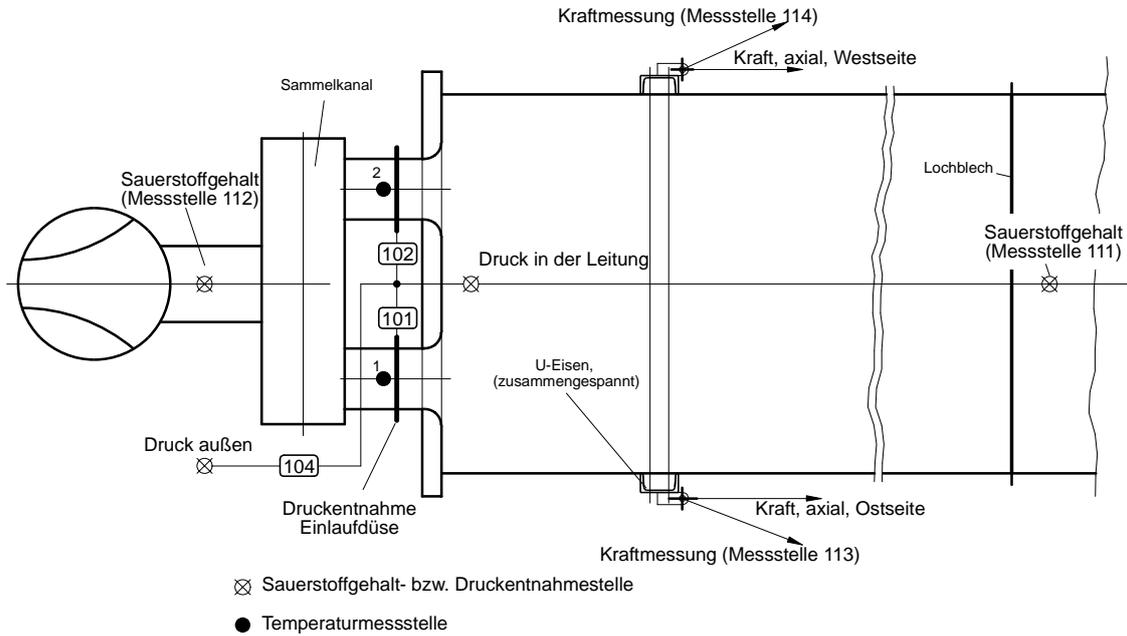
Anordnung der Messstellen beim Brandversuch:

Messstelle	Anordnung
<i>Temperaturmessung:</i>	
1,2	in den Einlaufdüsen (Ost, West)
3	Umgebungstemperatur
91-96	im Brandraum, 100 mm neben der Leitung (Platten-Thermometer)
<i>Druckmessung:</i>	
100	Überdruck im Brandraum gegenüber Umgebung (gemessen in Mitte Leitungshöhe)
101,102	Wirkdruck in den Einlaufdüsen (Ost, West)
104	Unterdruck in der Leitung gegenüber Umgebung
<i>Sonstige Messungen:</i>	
111	O ₂ -Messung unmittelbar vor dem Lochblech
112	O ₂ -Messung im Sammelkanal am Ende der Prüfleitung
113,114	Kraftmessung an der Ost-/Westseite der Leitung
115 - 117	Verformung an der Leitungsunterseite (115 und 117 am Rand, 116 in der Mitte)

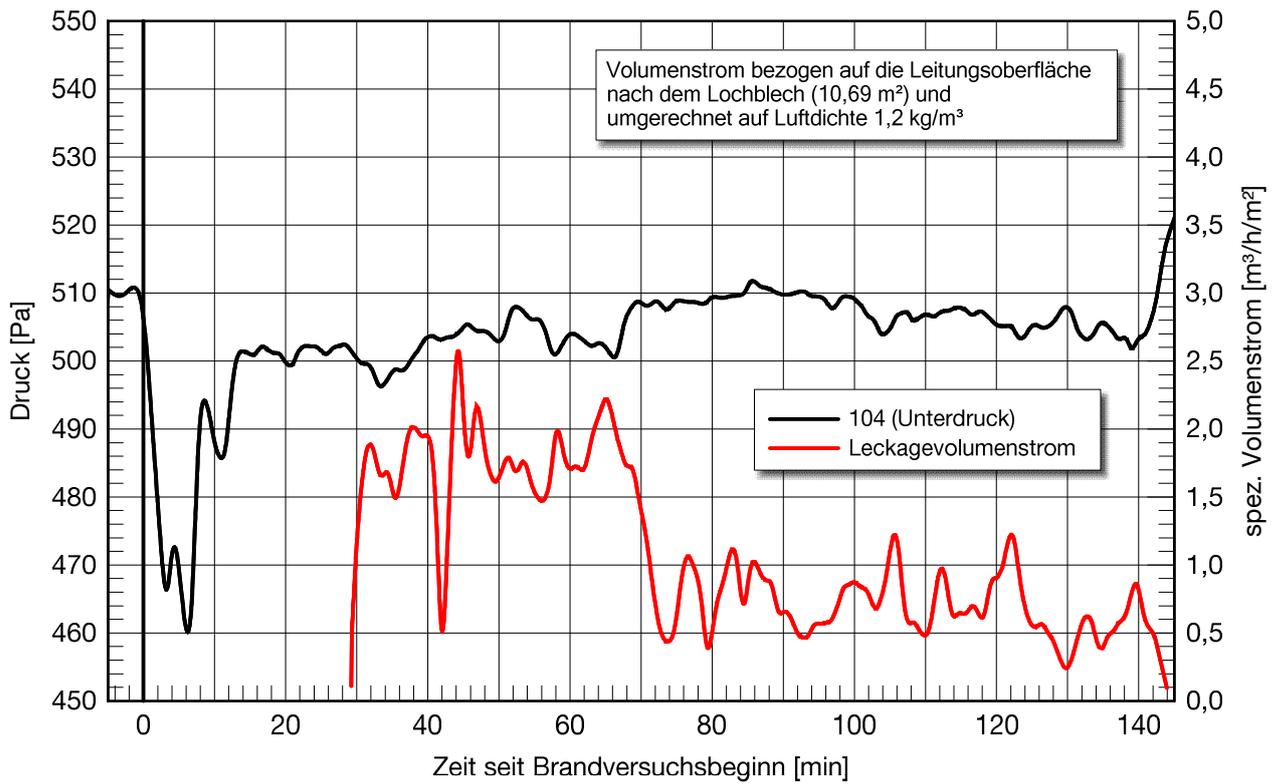
Unterdruck und Leckage

Der spezifische Leckage-Volumenstrom lag während der ganzen Beurteilungsdauer¹⁰ unter dem zulässigen Grenzwert von 10 m³/h je m² innerer Oberfläche. Der Raumabschluss an der Wanddurchführung blieb erhalten. Die maximale Verringerung der lichten Höhe der Leitung betrug ca. 1,9 mm, das sind 0,8%. Wird eine ebenso große Einwölbung an der Leitungsoberseite angenommen, so liegt die Verminderung bei 1,6% (zulässig sind 10% nach EN 1366-9).

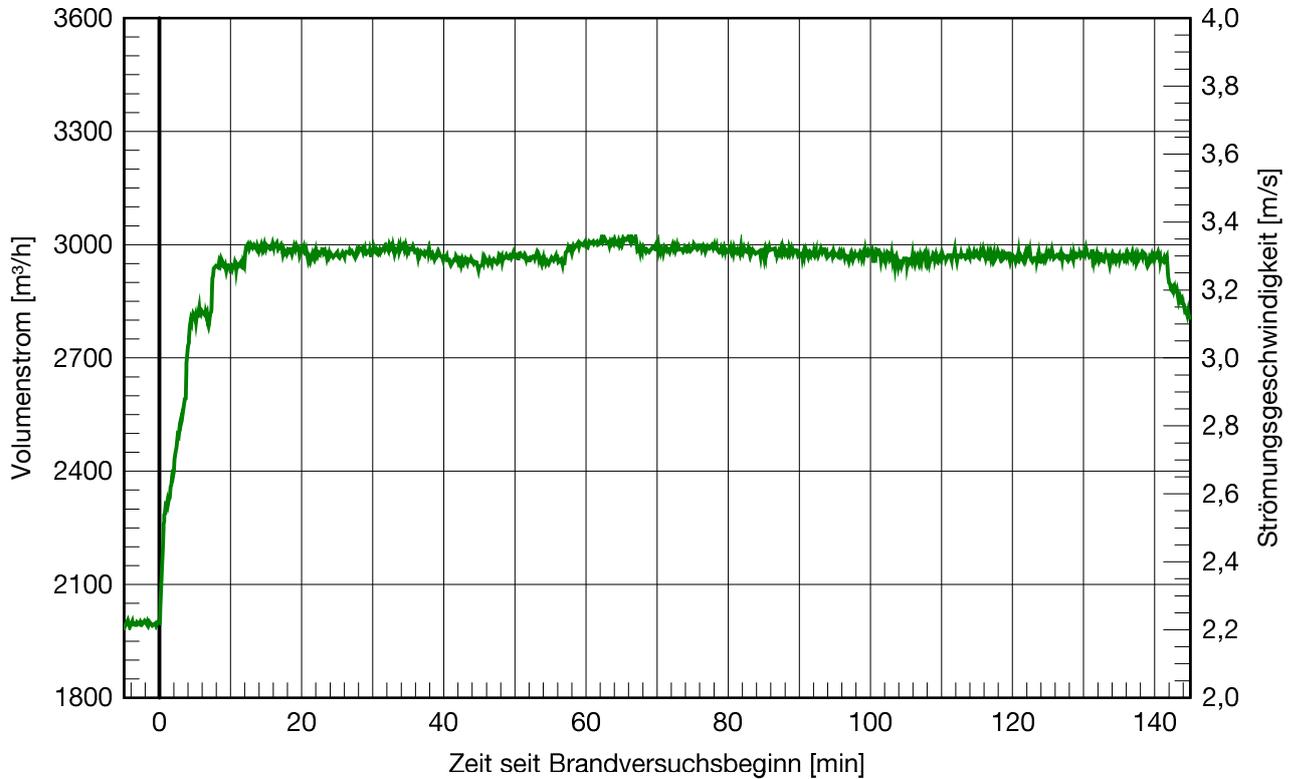
Volumenstrom und Strömungsgeschwindigkeit in der Leitung

Vor dem Brandversuch wurde der Brandgasventilator so einreguliert, dass ein Unterdruck von 500 Pa im Leitungsabschnitt nach dem Lochblech herrschte. Dieser Unterdruck wurde während der Dauer des Brandversuchs eingehalten. Mit den beiden Einlaufdüsen am Leitungsende wurde der dabei erzielte Volumenstrom gemessen und daraus die Strömungsgeschwindigkeit in der Leitung errechnet.

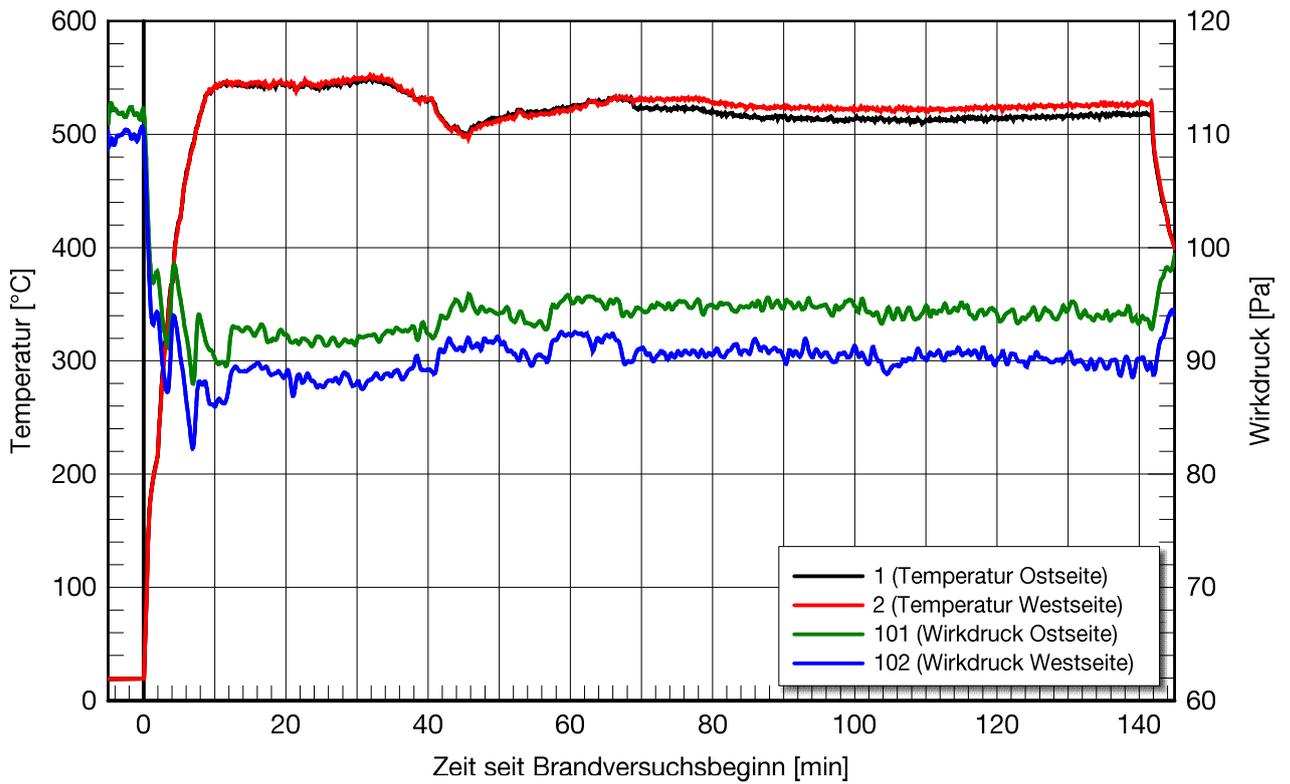
Temperatur und Wirkdruck in den Einlaufdüsen

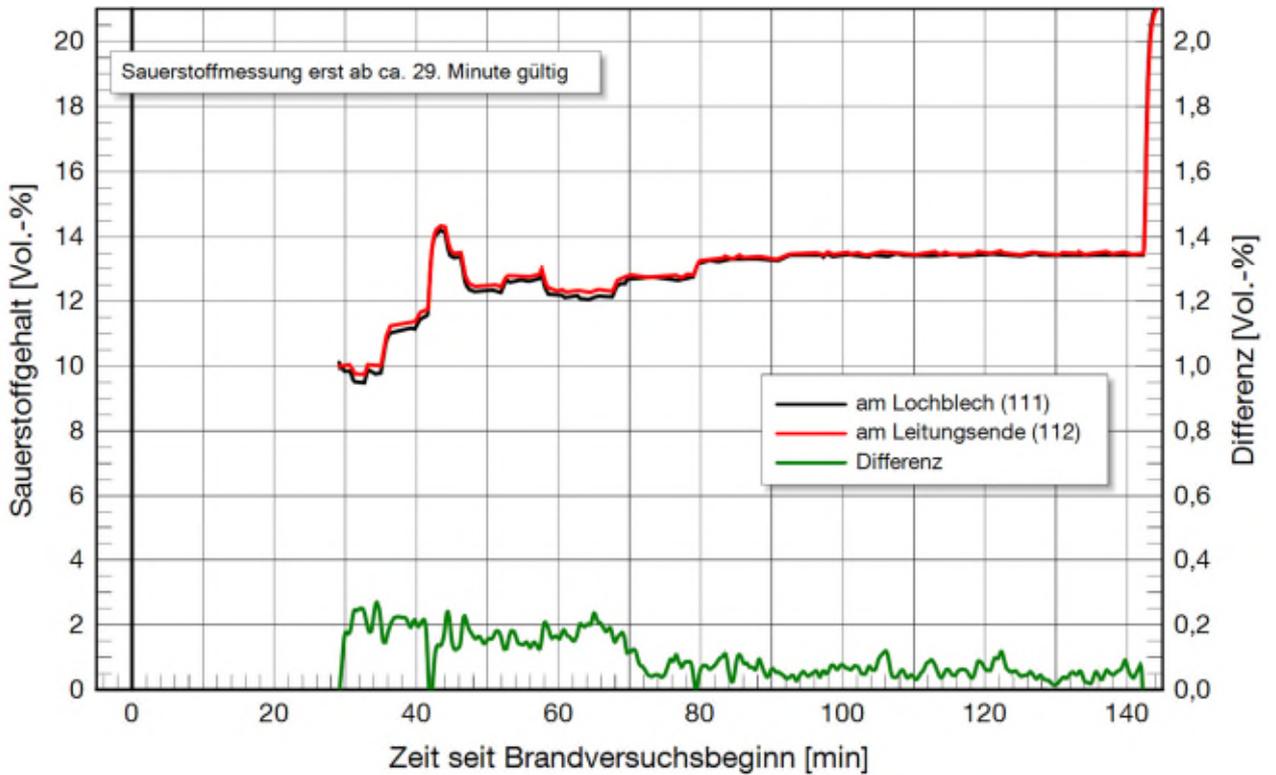
Sauerstoffgehalt am Lochblech und am Leitungsende, sowie Differenz daraus

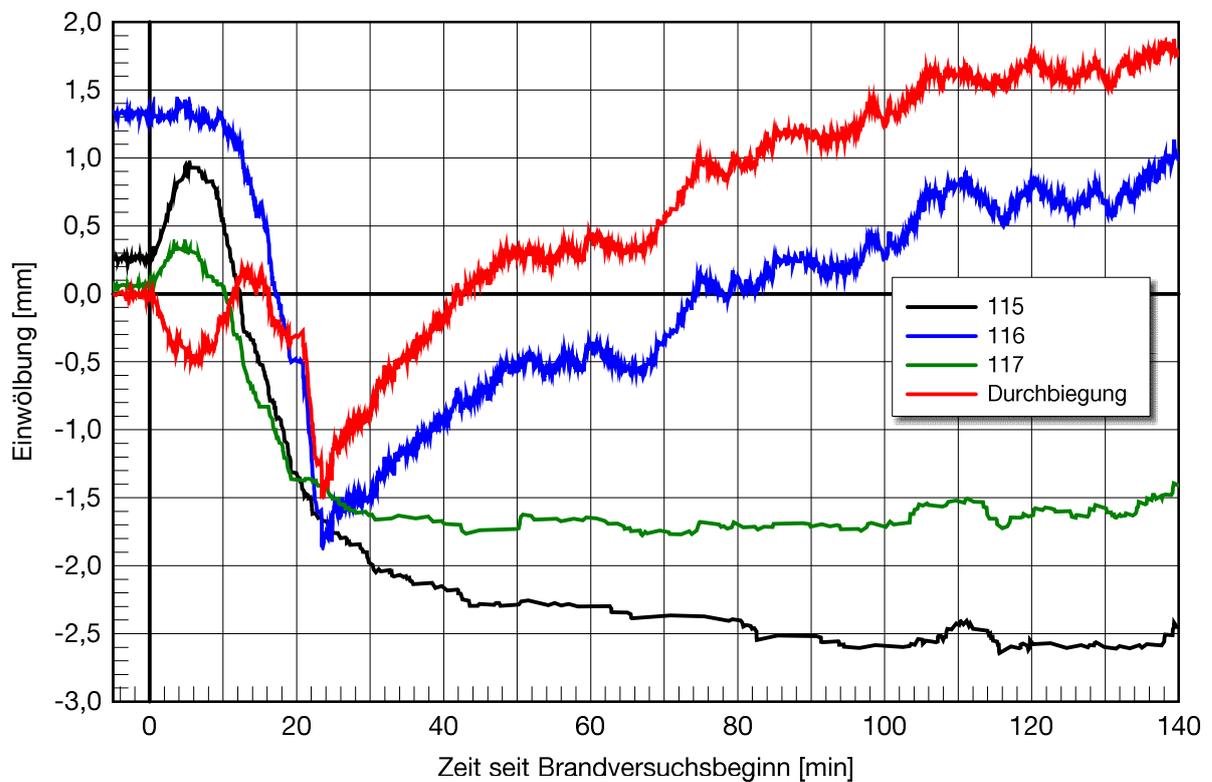
Positionsmessungen an drei Leitungspositionen sowie daraus berechnete Einwölbung der Leitungsunterseite
(positiv = konkav = Querschnittsverringering)

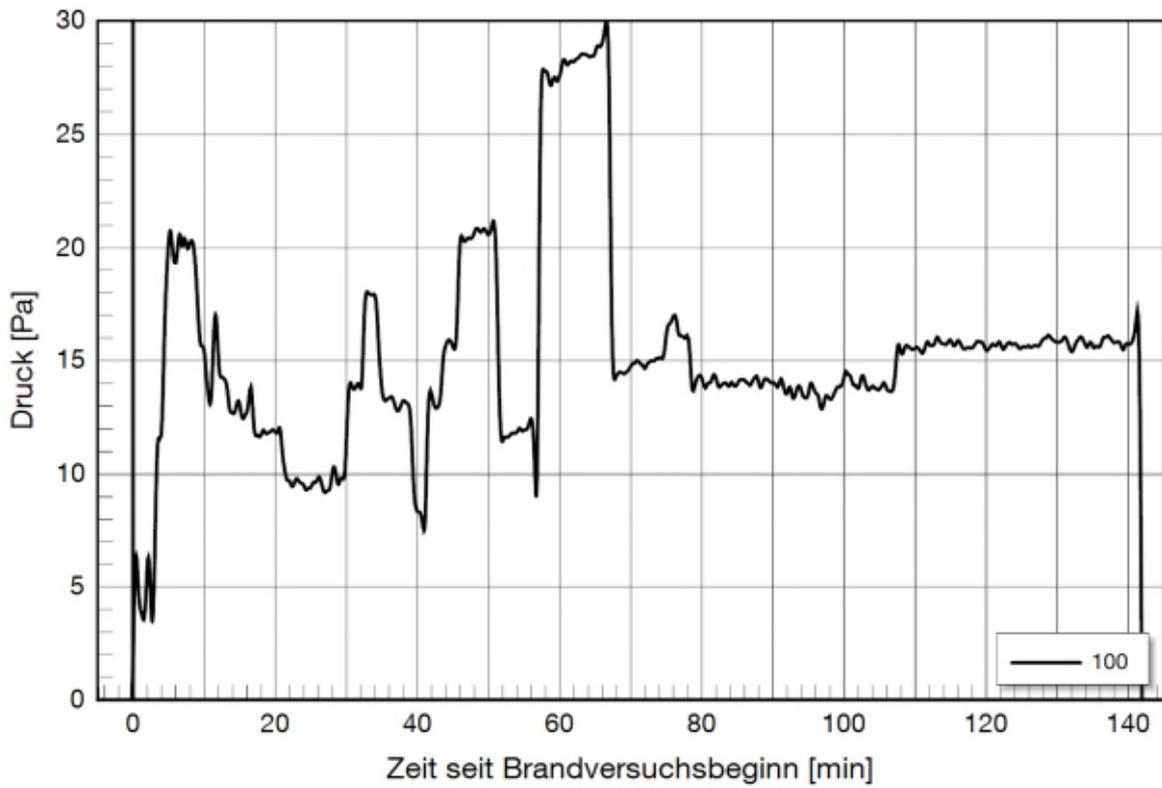
Überdruck im Brandraum

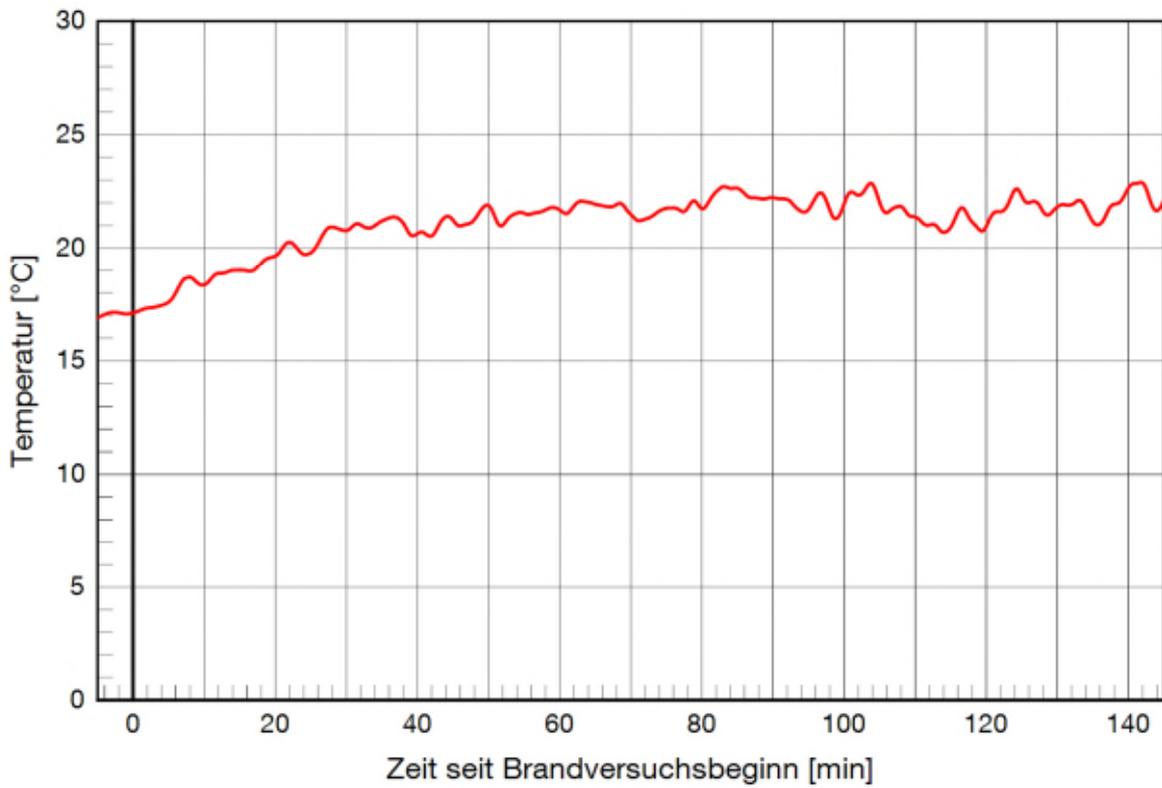
Umgebungstemperatur

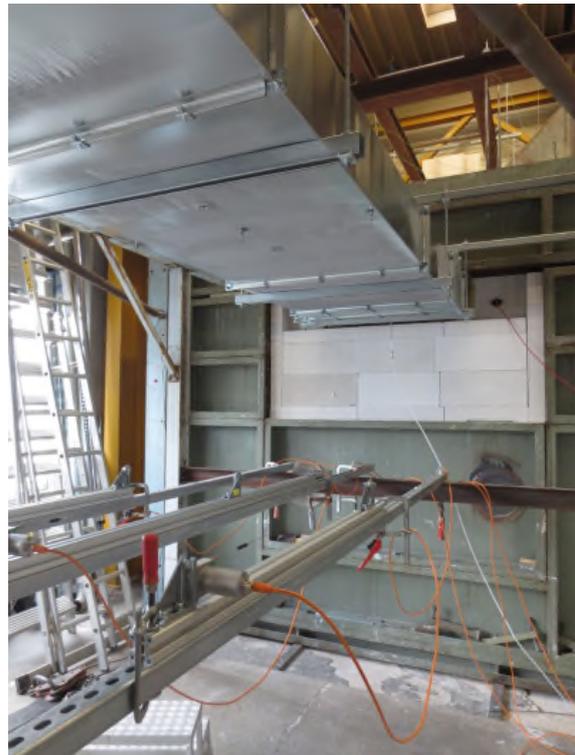
Foto 1:

Blick auf die Unterseite der Leitung, nach dem Brandversuch.

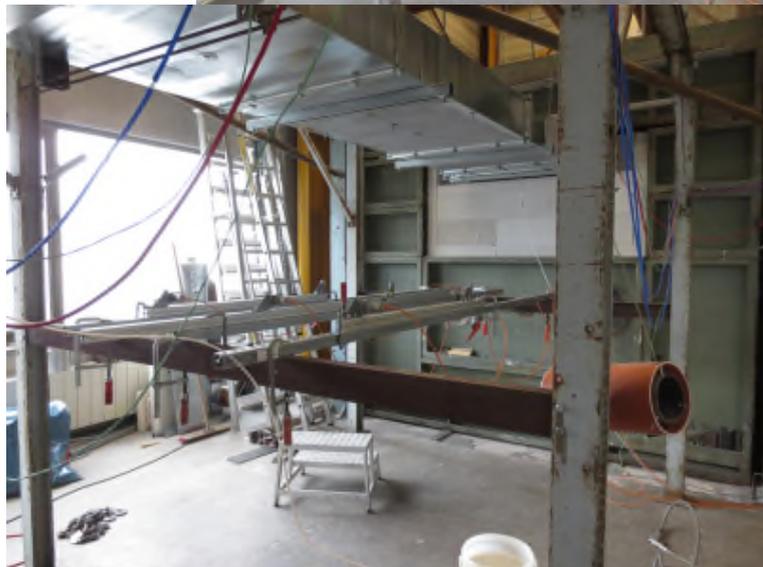
Foto 2:

Desgl.

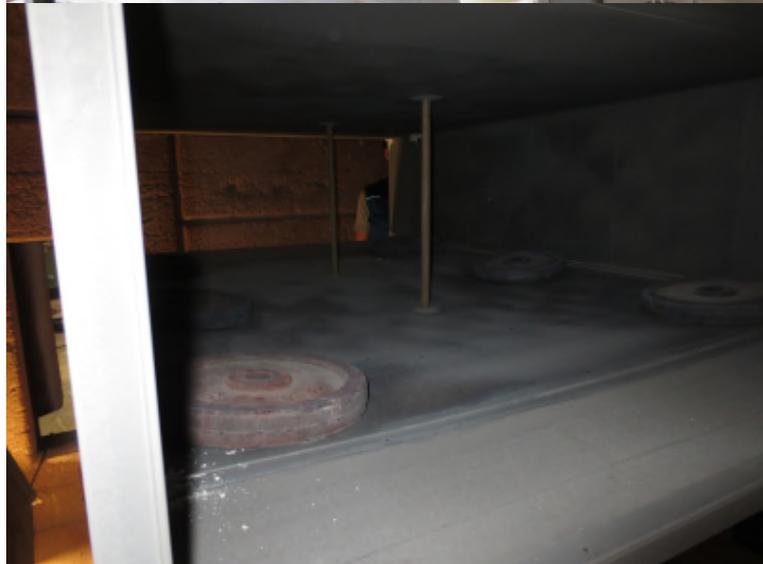
Foto 3:

Probekörper 2 im Brandraum, nach dem Brandversuch.

Nach dem Brandversuch wurde festgestellt, dass die mechanische Festigkeit der Formstücke erhalten geblieben war. Es hatten sich keine Falze geöffnet.

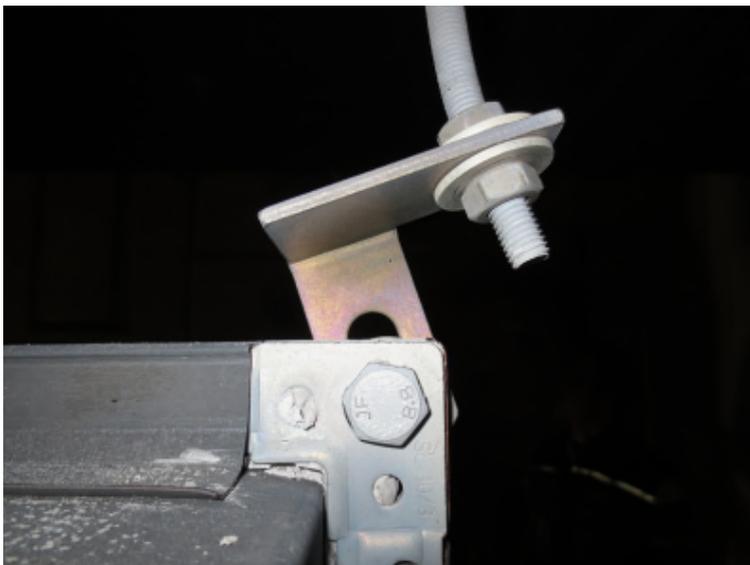
Foto 4:

Probekörper 2, Detailansicht eines Abhängewinkels, nach dem Brandversuch.

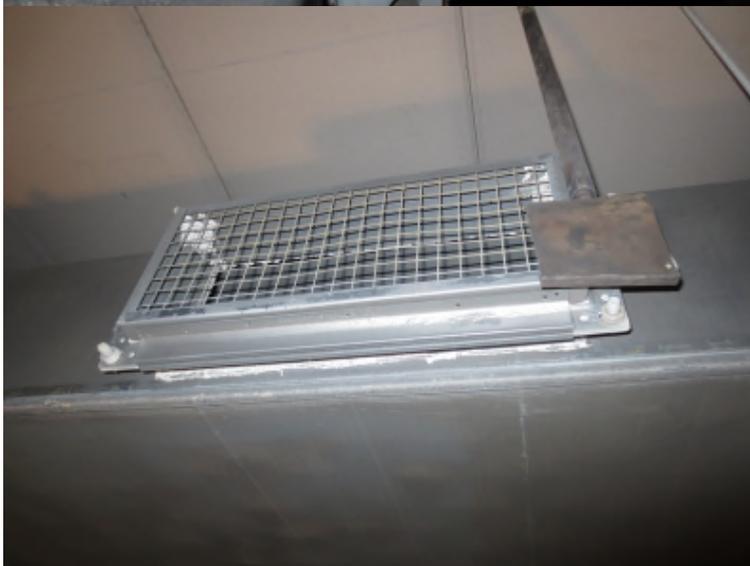
Foto 5:

Im Brandraum, Detailansicht eines Abzweigs mit Lüftungsgitter, nach dem Brandversuch.
