Technische Universität München

Prüfbericht Nr. 3659
über die Prüfung einer
rechteckigen Entrauchungsleitung aus Stahlblech
zum Einsatz im zu entrauchenden Raum,
nach DIN 1366-9

Auftraggeber: Caverion Österreich GmbH
Bergerbräuhausstraße 33
A-5020 Salzburg
Auftrag vom: 16. April 2014
(SM0B010110259K3504001)

Brandprüfung an einer rechteckigen Stahlblechleitung, durchgeführt nach EN 1363-1 in Verbindung mit EN 1366-9, zum Nachweis der Eignung als Entrauchungsleitung für den zu entrauchenden Rauchabschnitt.

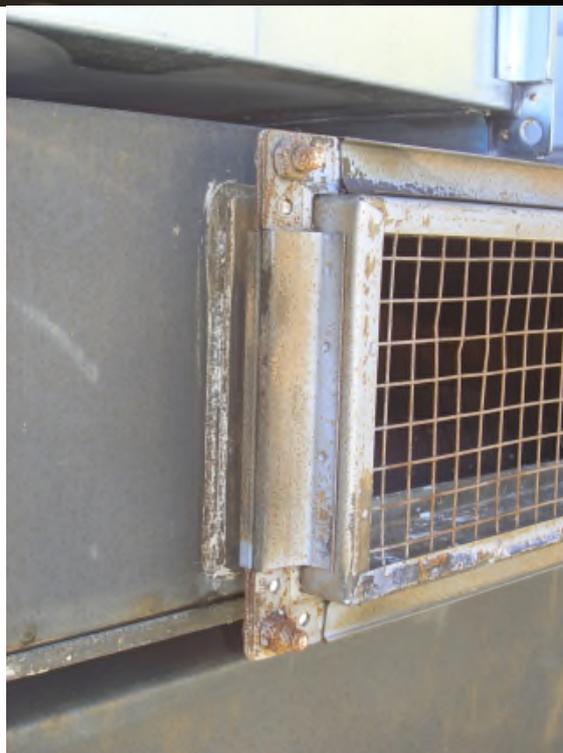
Foto 6:

Desgl., nach dem Abbau.

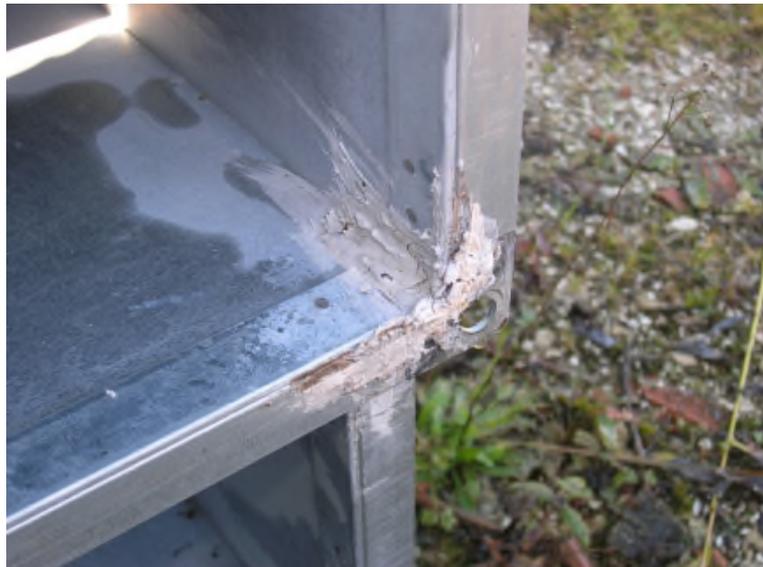
Foto 7:

Eckabdichtung der Leitung, nach dem Brandversuch.

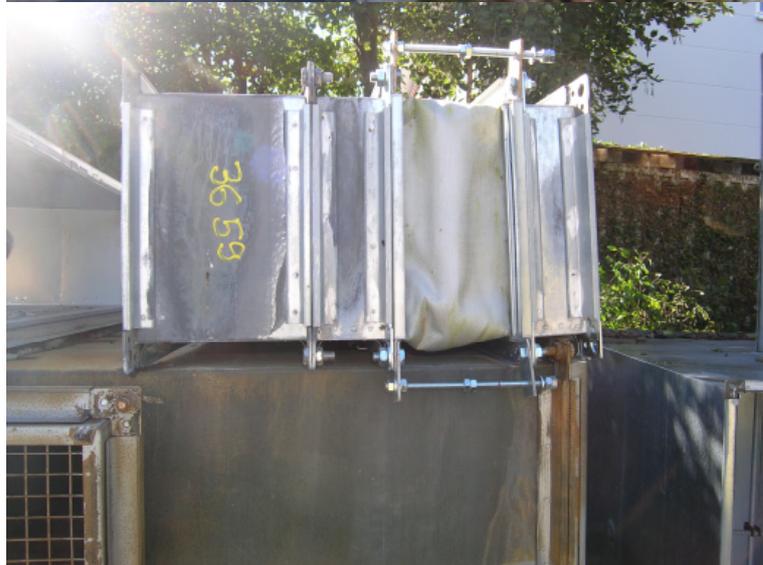
Foto 8:

Der Kompensator nach dem Abbau.

Beim Kompensator erfolgte ebenfalls keine unzulässige Verringerung der lichten Höhe (festgestellt durch Beobachtung). Während der Brandbeanspruchung wurde bis zum Erreichen des Gleichgewichtszustandes der Kompensator symmetrisch zusammengedrückt. Der Kompensator hat die Dehnung der Leitung sofort kompensiert. Es trat dabei eine maximale Kraft von 200 N auf.

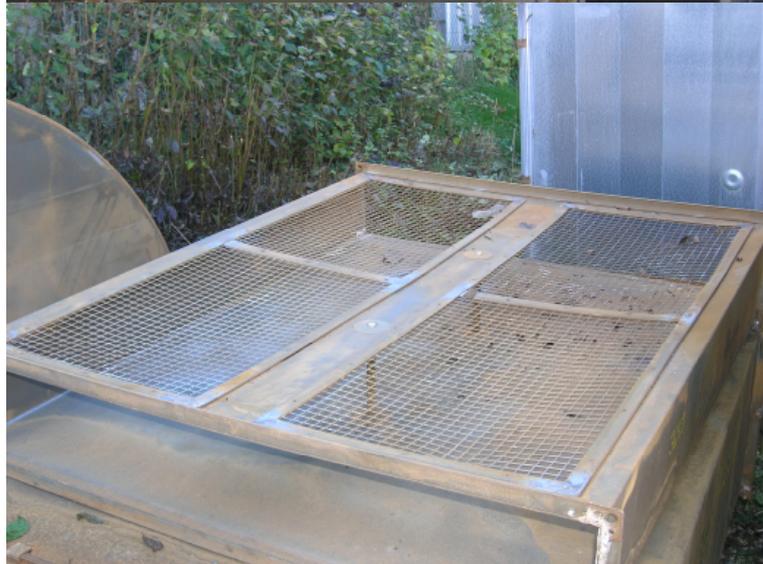
Foto 9:

Detailansicht des Formstücks mit Lüftungsgittern (Probekörper 3), nach dem Abbau.

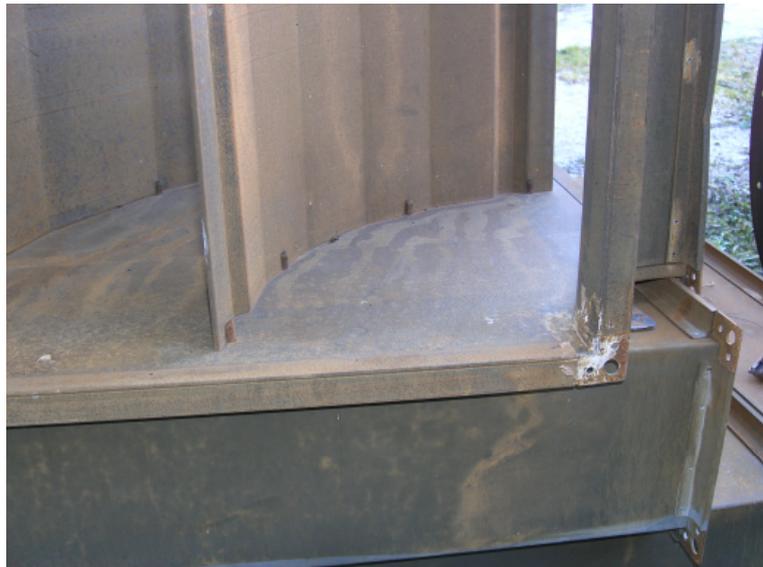
Foto 10:

Detailansicht des Krümmers mit
Leitblech (Probekörper 4), nach
dem Abbau.
